CFRP 構造部材修理部の引張強さに関する実験的研究

Experimental Study on Tensile Strength of Repair Part for CFRP Structural Component of Airplane

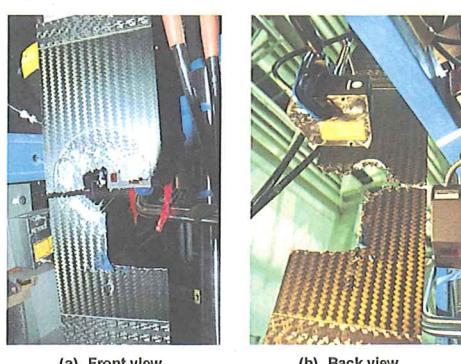
図 11 オートクレーブ修理部供試体の引張試験後の様子

図 11 および図 12 にオートクレーブ修理部供試体の引張試験による破壊状況を示す。図 11 に示したように、破壊は修理部で発生しており、中央部が母材部も含めて破壊・飛散している。また、図 12 より、修理部の中央で荷重方向にも破断しており、破断面を観察すると、繊維の引張破断、接着剤の凝集破壊、修理工材の層間破壊などが複雑に混ざり合っており、破壊形態は単純ではなかつた。

スカーフ修理部の破壊形態は、供試体の違いにより異なる様相を示したが、オートクレーブ修理部供試体が最も激しい破壊様相を呈した。先に、図11および図12に示したように、供試体はスカーフ修理部だけでなく母材部も飛散した。また、破壊は主にスカーフ修理部で発生していたが、接

はじめに、小さなダブラー端部に初期破壊が生じた。次に、初期破壊を起点として、破壊が接着剤層およびパッチ内にてスカーフ修理部の内側から外側に向かって急速かつ複雑に進展した。修理パッチが破壊後、母材部の最も断面積が小さくなっている中央部で荷重方向に破断した。なお、スカーフ修理部以外の母材部でも破断が生じたのは、スカーフ修理部の破壊に伴う 2 次破壊と考えられる。

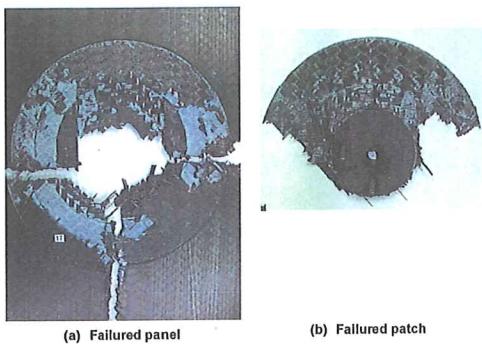
図 12 オートクレーブ修理部供試体の破壊の様子

また、先に示した図 12 より、スカーフ修理部の修理パッチ中央部分は破壊されずに形状を保つており、初期破壊の様子なども考え合わせると、破壊の起点は小さなダブラーの端部であると考えられる。

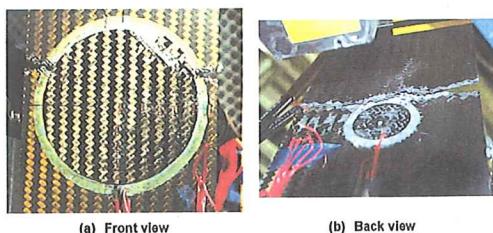
図 14 ヒートプランケット修理部供試体の引張試験後の様子

続いて、図 14 および図 15 に、ヒートプランケット修理部供試体の引張試験による破壊状況を示す。図 14 より、供試体の破壊は修理部で発生しており、パッチの飛散を伴うことなく荷重垂直方向に破断していた。図 15 に示したように、主な破断部は接着剤層であり、それ以外は母材部で引張破断していた。また、接着剤層の破壊はダブルーやスカーフ修理部も含めて凝集破壊であった。

また、先に示した図 14 および図 15 から、ヒートプランケット修理部供試体の破壊は、明らかに接着剤層の凝集破壊であることがわかる。また、オートクレーブ修理部供試体の破壊と明らかに様相が異なり、激しい飛散も観察されなかつた。このことは、接着剤層がヒートプランケット修理部供試体で最も強度が低い部分であったことを示し

さらに、破壊部が小さなダブラー端部から荷重軸直角方向にスカーフ修理部の端部まで拡がつていたことから、スカーフ修理部に生じた曲げ変形が接着剤層に引剥し応力を発生させて、最終破壊に至つたものと考えられる。

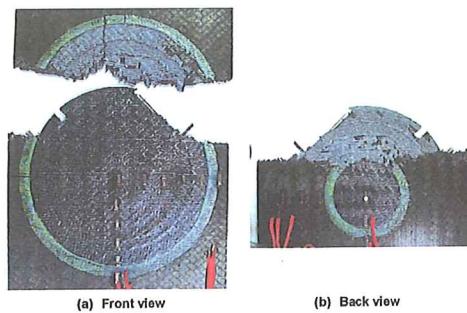
図 15 ヒートプランケット修理部供試体の破壊の様子

ており、母材の層間破壊や引張破壊が生じる前に、接着剤層が最終破壊したものと推察される。したがって、接着剤層の強度特性がオートクレーブ修理部供試体より低下していた可能性が示唆される。

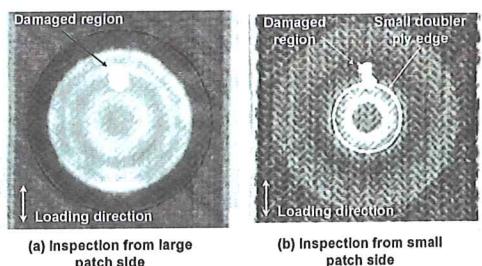
図 16 オートクレーブ修理部供試体に衝撃荷重付与後の非破壊検査結果

オートクレーブ修理部供試体に衝撃荷重付与後のスカーフ修理部の、非定常サーモグラフィーによる非破壊検査画像を図 16 に示す。図 16 (a) は大きなダブルー側から検査した画像であり、図 16 (b) は反対側、すなわち小さなダブルー側から検

衝撃荷重付与による損傷は、衝撃荷重を付与した反対側で顕著に発生しており、損傷面積は約 200 mm^2 程度であった。また、衝撃荷重を付与した側には打痕が存在し、その反対側では繊維破断が観察された。

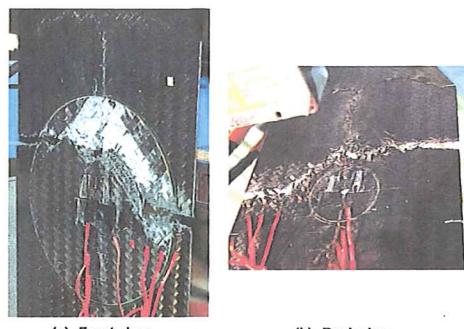
図 19 衝撃荷重付与後 オートクレーブ修理部供試体の引張試験後の様子

図 19 および図 20 に、衝撃荷重付与後オートクレーブ修理部供試体の引張試験による破壊状況を示す。図 19 から、供試体の破断は衝撃荷重付与による損傷部を包含して発生しており、衝撃荷重を付与した付近のパッチが剥がれて飛散していた。図 20 より、供試体の破壊は、スカーフ修理部におけるパッチの飛散と母材部の引張破壊であることがわかる。また、図 20 に示したように、パッチの破壊は、一部 CFRP の層間で破壊している箇所を除いて、主に接着剤層での凝集破壊であった。

また、図 19 および図 20 から、最終破壊後に飛散した部分は衝撃荷重を付与した部分であり、接着剤層での凝集破壊が顕著に見られたことから、損傷の進展は主に接着剤層で発生していたことが推察される。さらに、供試体は飛散した部分を除き、接着剤層で破壊せずに、衝撃損傷部を包含し

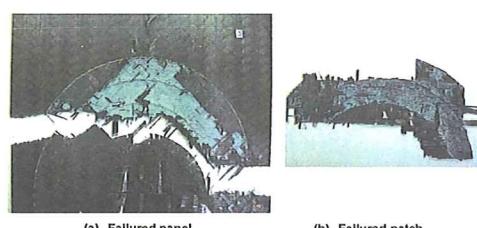
図 20 衝撃荷重付与後 オートクレーブ修理部供試体の破壊の様子

はじめに、衝撃損傷が周囲の接着剤層に徐々に進展した。次に、接着剤層の破壊が、周囲の進展可能な全領域に進展した。さらに、接着剤層から発生した破壊の進展が停止した後は、健全部が荷重を負担し、しばらくの間は耐荷した。健全部の引張強度が限界に達し、最終的に引張破断した。

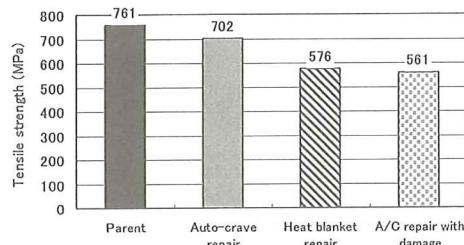
図21 3種類の供試体の引張試験結果

図21より明らかであるが、供試体の引張強さは、修理方法や衝撃荷重付与の有無によって異なっていた。最も高い強度を示した供試体はオートクレーブ修理部供試体であったが、母材強度より8%程度低下していた。また、ヒートブランケット修理部供試体の引張強度は、更に18%程度低い値を示した。

さらに、衝撃荷重を付与したオートクレーブ修理部供試体では、衝撃荷重を付与しないオートクレーブ修理部供試体と比較して、約20%引張強度は低下していた。
