斜面崩壊ハザードマップ構築のための基礎的研究 III

—鹿屋市と鹿児島市を事例とした分光画像解析による崩壊地予測の簡易手法—

Fundamental Study on Construction of Hazard Map Causing by

-Development of Easy Method of Forecasting of Landslide Area
in Kanoya City and Kagoshima City Using the Spectral Image Data-

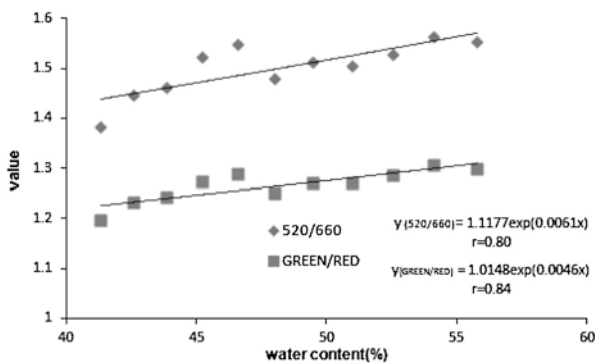
図 6 に指標と樹冠部の葉内含水率の関係を示す。カラー画像及び分光画像ともに RI 値は含水率によって指数的に増加し高い相関を示した。よって、RI が樹冠部の葉内含水率推定指標に有効であることが示された。

図 6 指標と含水率の関係

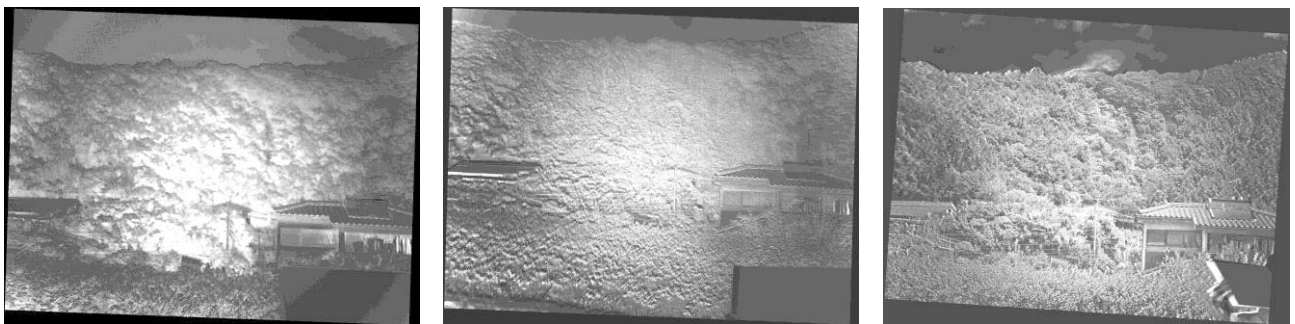
図 7 分光画像による水分分布画像 (対象地: 鹿児島市)
撮影日 左: 08/15 中央: 08/19 右: 08/29

に対して $RI_{520,660}$ を適用して作成した水分分布画像を図 7 に示す。また、同日に撮影した分解画像の R,G の画像に対して、 $RI_{\text{Green, Red}}$ 指標を用いて作成した水分分布画像を図 8 に示す。

鹿児島市における図 7 に示した $RI_{520,660}$ の分光画像による水分分布画像に対して、土壌水分変動を抽出した画像を図 11 に示す。図 8 に示した $RI_{\text{Green, Red}}$ の分解画像による水分分布画像に対して、土壌水分変動を抽出した

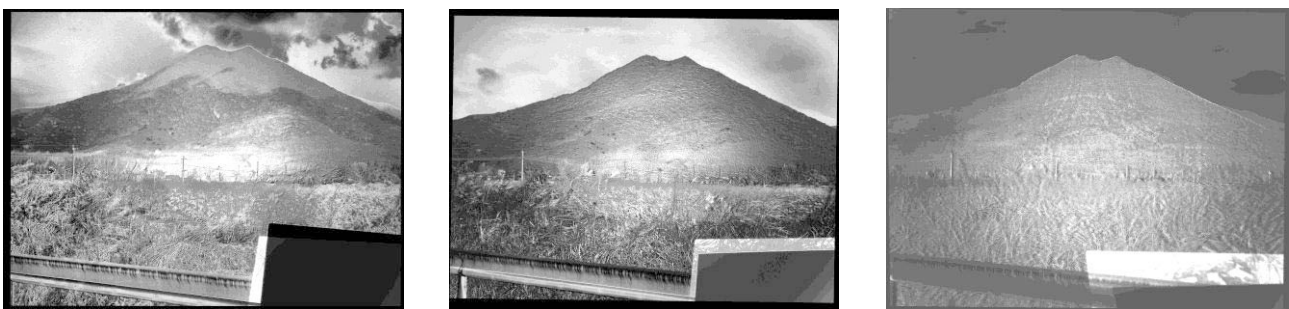
また鹿児島市における 8 月 3 日 (晴天時)、8 月 8 日 (雨天後) 及び 9 月 6 日 (雨天後) に撮影した $RI_{520,660}$ を適用して作成した水分分布画像を図 9 に示し、同日に撮影した分解画像の R,G に対して、 $RI_{\text{Green, Red}}$ 指標を用いて作成した水分分布画像を図 10 に示す。各水分分布画像では、輝度の明るい部分が葉内水分の多い場所となる。いずれの画像も山腹の凹凸や繁茂している樹木の葉の影響を受けていることが確認された。

図9 分光画像による水分分布画像（対象地：鹿屋市）

撮影日 左：08/03 中央：08/08 右：09/06

また鹿屋市における図9に示した $RI_{520, 660}$ の分光画像による水分分布画像に対して、土壌水分変動を抽出した画像を図13に示す。図10に示した $RI_{Green, Red}$ の分解画像による水分分布画像に対して、土壌水分変動を抽出した画像を図14に示す。晴天時と雨天後では、通常、土壌水分が異なることが予測されるが、黒っぽい箇所は土壌水分の変動が少ない箇所を示している。砂漠地以外のモンスーン地帯において、土壌水分の変動が少ない箇所は、平時より水分供給されている状態にあると考えられ、

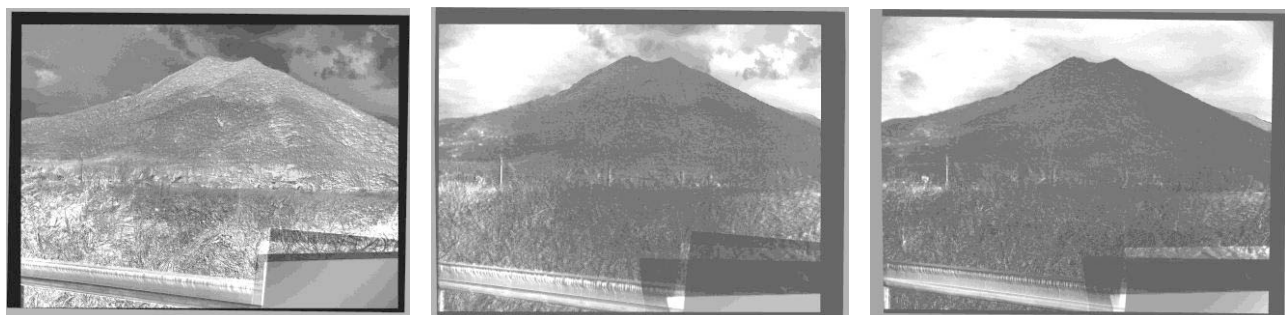
図 13 分光画像による土壌水分変動率画像（対象地：鹿屋市）

撮影日 左：08/03-08/08 中央：08/03-09/6 右：08/08-09/06

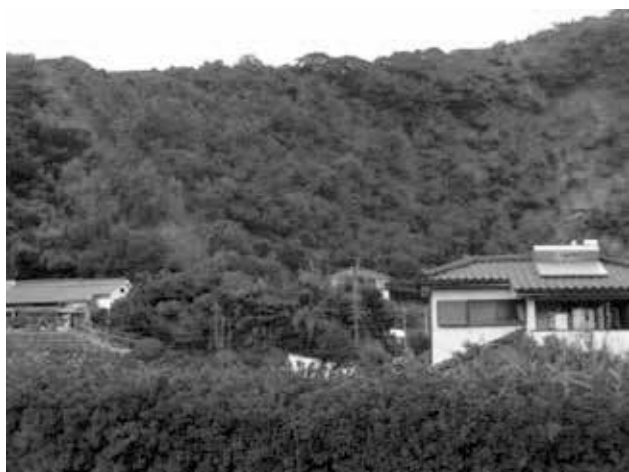
図15と図16に鹿児島市における分光画像及び分解画像、図17と図18に鹿屋市における分光画像及び分解画像の土壌水分変動率画像を用いて、斜面崩壊の危険箇所の抽出したものを示す。これらの画像は、各WCF画像より抽出された最も土壌水分の変動が少ない値 $WCF=0$ 付近で任意の閾値を設定し、それぞれ抽出された箇所を

図 15 分光画像による斜面崩壊の危険箇所の抽出
(対象地：鹿児島市)

重ねた画像である。また重なる箇所を着色して位置補正後の画像に重ねることで、どの位置に最も土壌水分の変動が少ない箇所、すなわち斜面崩壊の危険性が高い箇所があるかを視覚的に判読しやすくしたものである。狭域の鹿児島市では、分光画像及び分解画像において、同一の危険箇所の抽出が多くみられた。また広域の鹿屋市においても、分光画像及び分解画像に危険箇所の抽出が可能であり、斜面の側面部の一部に危険箇所の抽出が集中している箇所がみられた。

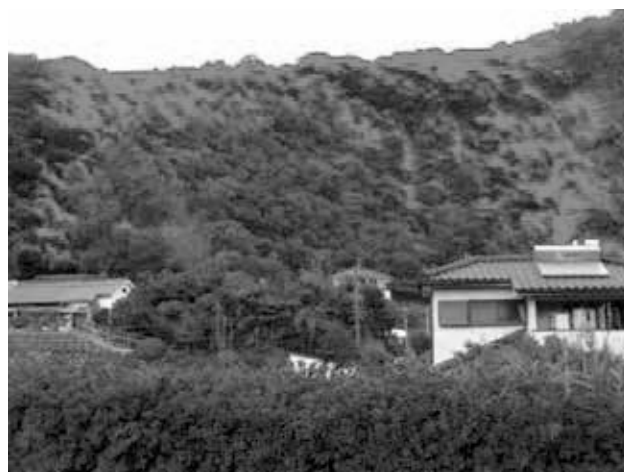
図 16 分解画像による斜面崩壊の危険箇所の抽出
(対象地：鹿児島市)

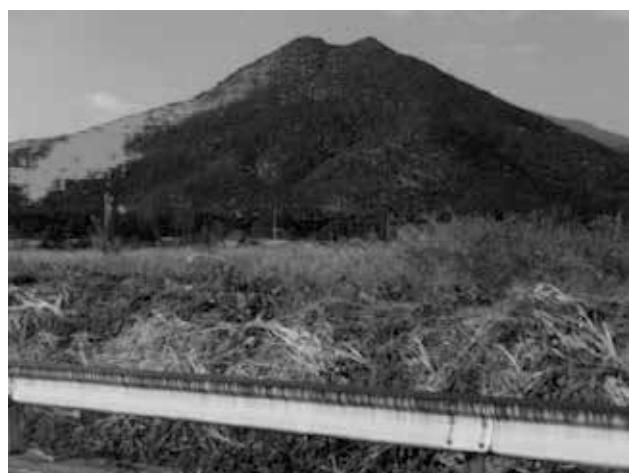
図 17 分光画像による斜面崩壊の危険箇所の抽出
(対象地：鹿屋市)

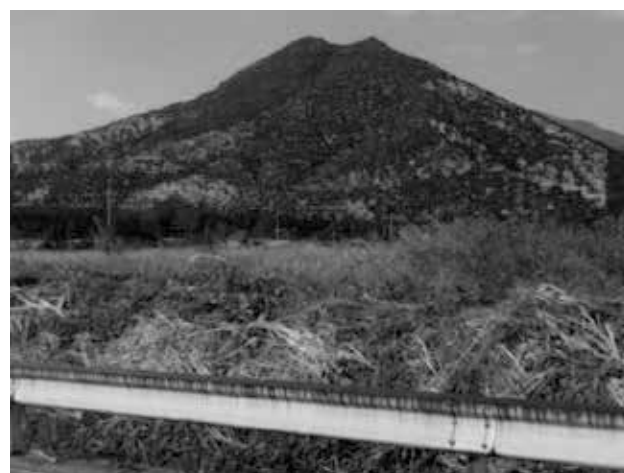
図 18 分解画像による斜面崩壊の危険箇所の抽出
(対象地：鹿屋市)
