CFRP 構造部材修理部の引張強さに関する実験的研究

Experimental Study on Tensile Strength of Repair Part for CFRP Structural Component of Airplane

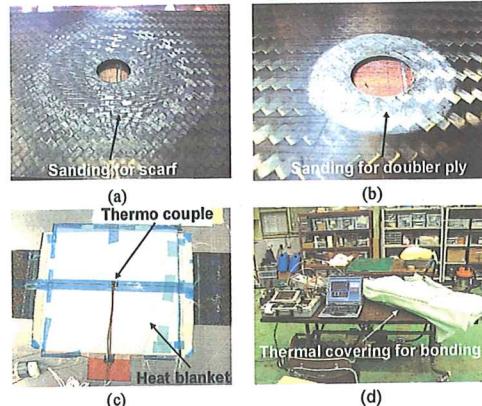
図4 ヒートプランケット修理部供試体の製作

非破壊検査結果によれば、成形後の供試体に特に異常は見られなかったが、各層の端部に接着剤

の樹脂溜りが観察された。この樹脂溜りは、オートクレーブ修理部供試体では観察されなかった。オートクレーブを用いた場合と比較して、硬化時の圧力が低いヒートプランケット修理部供試体では、接着剤厚さが増加してしまい樹脂溜りが生じたものと考えられる。このような樹脂溜りは、損傷との区別がつきにくいために、非破壊検査に当たっては十分な注意を要する。

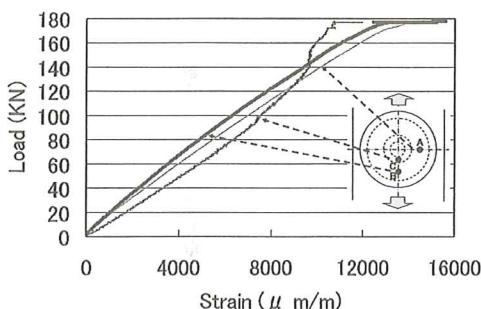
図 8 オートクレーブ修理部供試体の荷重-歪線図

図8の歪は、図中右下に示した箇所に貼付した歪ゲージの出力を示したものである。図8より、スカーフ修理がなされた中央部の荷重と歪との関係は、破壊に至るまでほぼ線形の関係を維持していた。また、スカーフ修理がなされた中央部の荷

次に、小さなダブラー端部での荷重と歪との関係は、100 kN 付近で傾きが変化して 140 kN 付近で歪の値が低下していた。その後、破断荷重に達すると一気に破壊が進行していた。

先に示した図8より、スカーフ修理がなされた中央部付近の荷重と歪との関係は、破壊直前まで顕著な変化を示さないが、小さなダブルー端部の荷重と歪との関係は100kN付近で傾きが変化している。この傾きの変化は、ダブルー端部に局所的な初期破壊が生じたために発生したものと考えられる。このような初期破壊は、大きなダブルー

この局所的な曲げ変形は、ダブルーによる荷重軸のずれや、スカーフ角を持った接着剤層がせん断変形することにより面外変形が生じたことが影響したものと考えられる。すなわち、供試体の板厚方向の非対称性により発生する曲げ変形が、ダブルー端部の接着剤層に引剥し応力を発生させ、初期破壊を生じさせたものと推察される。

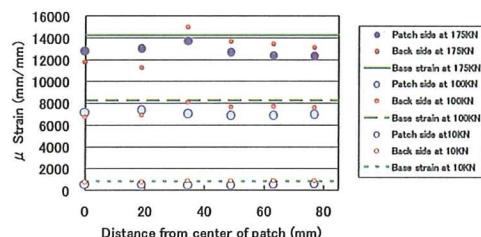
図 9 オートクレーブ修理部供試体の幅方向歪分布

図 9 より、荷重が 10 kN の時には修理部の幅方向歪分布はほぼ同じ値であるが、荷重が 100 kN になると歪の値が場所により変化していた。この歪の分布の傾向は、破壊直前の 175 kN になってもあまり変化していなかった。さらに、大きなダブラーがある側と小さなダブラーがある側とで、歪の値に若干差が生じていた。

先に示した図9および図10では、スカーフ修理部から離れた母材部の歪を実線と破線で示しているが、スカーフ修理部の歪のほとんどが母材部の歪より小さくなっている。これは、母材部に比べてスカーフ修理部の板厚が大きいためではないかと考えられる。

図9の幅方向の歪分布と図10の荷重軸方向の歪分布とから供試体の曲げ変形を推定すると、スカーフ修理部の中央部は大きなダブルー側に凸に変形しており、中央部から外側では小さなダブルー側に凸に変形しているものと考えられる。

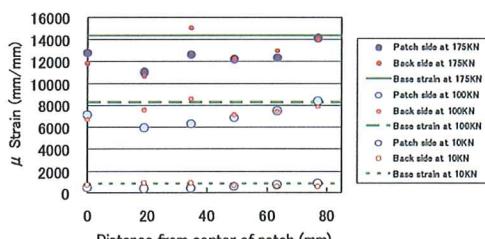
図 10 オートクレーブ修理部供試体の荷重軸方向歪分布

図 10 の荷重方向の歪は、荷重が 100 kN の時と、破壊直前の 175 kN 時とで分布の傾向が若干変化していた。また、大きなダブラーがある側と小さなダブラーがある側とで、歪の値に若干差が生じていた。

この初期破壊の原因是、先に示した図10の歪分布から理解できるものと考える。初期破壊が発生したダブルー端部付近の歪分布を見ると、大きなダブルー側と小さなダブルー側で歪の値に差が生じており、局所的に曲げ変形が生じていることがわかる。

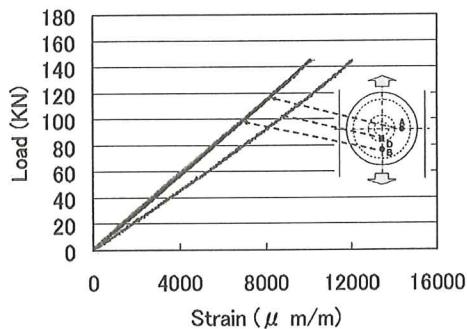
図 13 ヒートプランケット修理部供試体の荷重-歪線図

ヒートプランケット修理部供試体引張試験の荷重と歪との関係を図 13 に示す。図 13 より、スカーフ修理がなされた中央部の荷重と歪との関係は、破壊に至るまでほぼ線形の関係を維持していた。また、スカーフ修理がなされた中央部の荷重と歪との関係は、円周上に沿って 0 度と 270 度の位置で顕著な差は見られなかった。小さなダブラー端部での荷重と歪との関係に、オートクレーブ修理部供試体で見られたような初期破壊は発生しなかった。さらに、他の位置の荷重と歪との関係も破壊直前の歪増加ではなく、破断荷重に達すると同時に一気に破壊が進行したことがわかる。

先に示した、図 13 の結果から、ヒートプランケット修理部供試体の荷重と歪との関係は、ほぼ最終破壊まで線形関係を維持することがわかった。また、ダブラー端部の初期破壊も観察されなかつたことから、ヒートプランケット修理部供試体の破壊は初期破壊を伴わずに急速に発生したことがわかる。

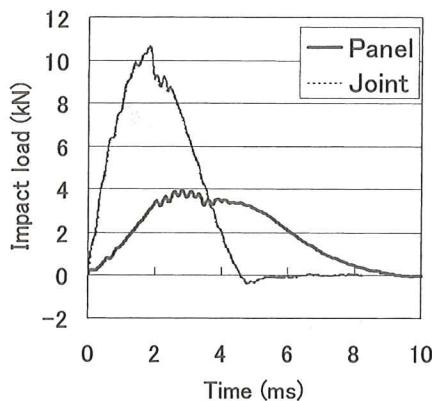
図 17 オートクレーブ修理部供試体に衝撃荷重付与時の荷重履歴

図 17 に衝撃荷重付与時に計測した、落錘子接触力の時間履歴を示す。落錘子の接触時間は、約 9 ms であり、最大荷重は 4 kN であった。図 17 より、供試体の衝撃荷重付与による損傷は、落錘子が接触した後、接触力が 3 kN を過ぎたあたりから始まると推測され、損傷を伴う接触力の増減を繰り返しながら、最大荷重に到達した。その後、落錘子の跳ね返りにより荷重は徐々に除荷された。

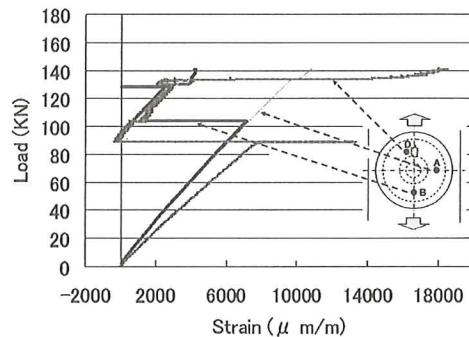
図 18 衝撃荷重付与後 オートクレーブ修理部供試体の荷重一歪線図

衝撃荷重付与後オートクレーブ修理部供試体引張試験の荷重と歪との関係を図 18 に示す。図 18 より、各部の荷重と歪との関係は、それぞれの部分が破壊に至るまでほぼ線形の関係を維持していた。また、スカーフ修理がなされた中央部の荷重と歪との関係は、円周上に沿って 0 度と 270 度の位置で顕著な差は見られなかった。

衝撃荷重によって損傷を受けた部位近くの荷重と歪との関係は、図 18 で明らかなように、90 kN 付近で急激に歪の値が低下した後、再び歪の値が増加して破壊直前に歪の値が急増して破壊に至っていた。スカーフ修理がなされた円周上の部分の荷重と歪との関係は、100 kN 付近で急激に歪の値が低下し、その後破壊に至るまで増加していた。

先に示した 図 18 の荷重と歪との関係から、90 kN 付近で衝撃荷重付与によると考えられる損傷が進展して、当該部の歪が急激に低下したものと考えられる。この破壊の進展はスカーフ修理部において段階的に発生し、荷重伝達の再配分を伴いながら最終破壊に至つたものと考えられる。
