平和文化研究 第38集 (2018年)

被爆建造物をどう保存するか

～旧長崎警察署をめぐる課題～

李 桓

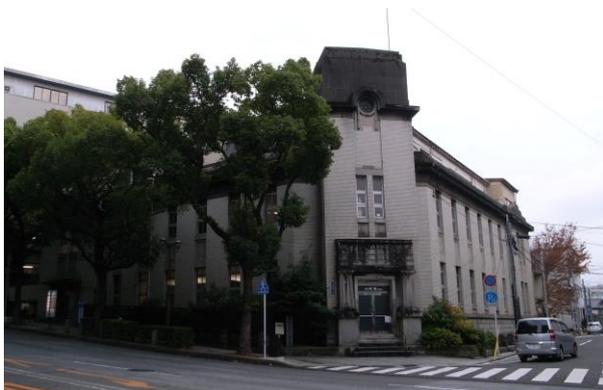
図 1 旧長崎警察署外観（写真：筆者、大波止方面から）

この建物の現在の形を図1の写真と図2～4の建築図で示している。平面図は1階平面図1枚、立面図は西立面と北立面の2枚を選んで掲載している。平面図から見ると、この建物はL字型に平面配置され、主要入口が縦と横の交差する位置に設けられている。縦と横の長さは同じで、入口の軸線（45度）から見ると、左右対称の配置となっている。建物の外観もできるだけ左右対称の意匠設計をとっていることが西立面図と北立面図から見ることができる。外観写真は主要入口が見える角度（大波止方面）から撮ったもので、写真の左側は木の遮りによって建物の北立面の外観があまり見えない。地面は左側が傾斜していて、それはいわゆる「県庁坂」である。県庁坂を通る時はこの建物の存在をあまり気づかない（木の遮りのため）。建物の外観の意匠は、入口のある部分に高い塔屋を設けるデザインとなってシンメトリが強調され、建物の下部は石張りの外装となって、上部と区別される。このような手法は洋風の影響で、明治、大正時代と昭和初期の意匠デザインに多く見られるものである。しかし、この時代の手の込んだ洋風デザインと比べると、この建物の意匠はシンプルである。シンプルであるが、各細部についての施工処理は十分に手が届いたつくりとなっている。

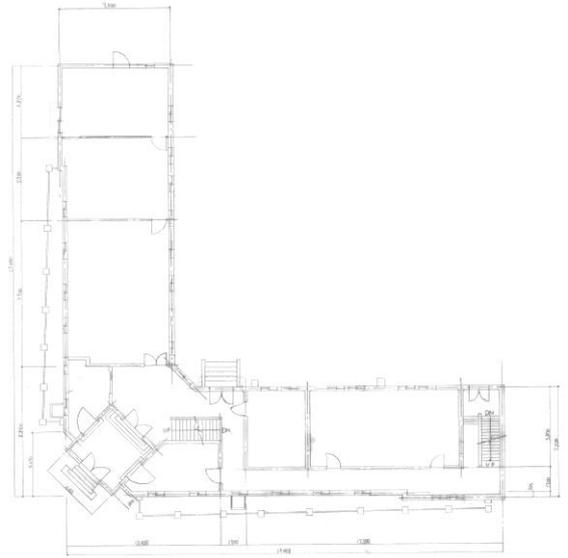
図 2 旧長崎警察署 1 階平面（製図：丸田諒一）

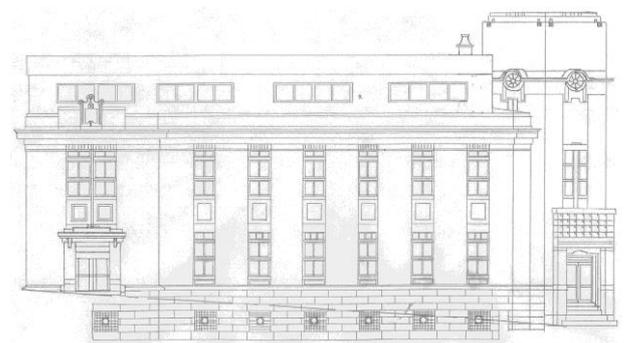
図 4 旧長崎警察署北立面（製図：丸田諒一）

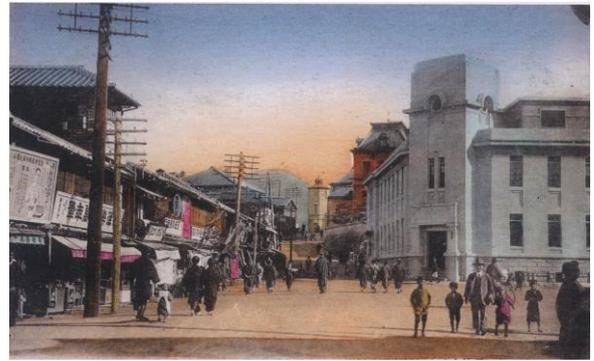
図5 大正12年頃の絵葉書（「花の長崎」より）

この建物が出来た当初の状況が古写真から確認することができる。図5の左側の写真がブライアン・パークガフニ著「花の長崎」に掲載されている大正12年ごろの絵葉書である。写真の右側にこの建物の一部が写っており、背後には当時の県庁が少し見える。いわゆる「県庁坂」という坂は現在よりももっと奥まっている位置にあり、この建物の前方は広場になっていることが分かる。この建物の入口が角の位置に設けられる理由は、広場と関係していることが古写真から確認できる。写

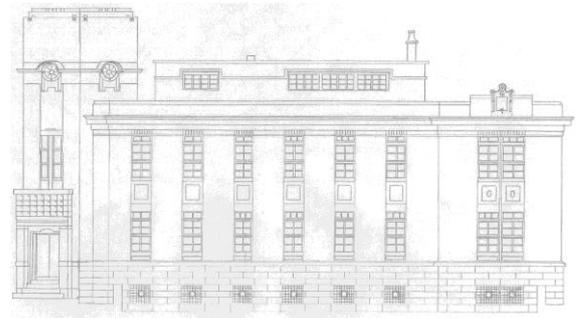
図6 建物の初期の西立面（推測）（製図：丸田諒一）

真の3階部分（木造）が一部写っており、その窓位置と外壁の装飾は現在も変わっていない。他の古写真も参考して、当時の立面を推測して描いたものは図6の右側の図面である。3階部分は当初からあった。

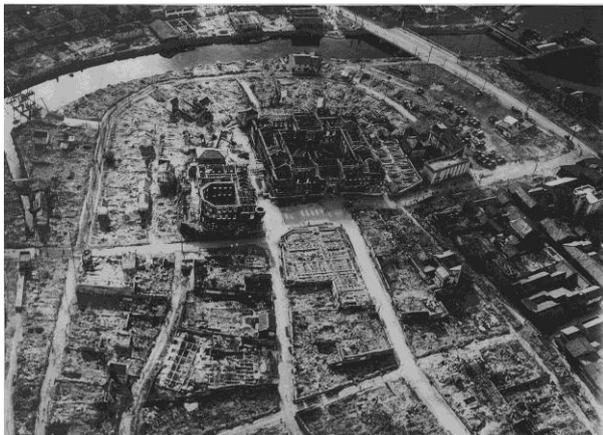
図7 被爆後の県庁周辺 (写真：原爆資料館より)

とどまった。長崎駅より南の市内については、爆風が引き起こした火災により、一部分の市街地の延焼が発生したことが写真記録でわかる。旧長崎市役所や長崎県庁は火事に遭って大きな被害を受けたが、県庁の隣にある旧長崎警察署は火事に遭わずに済んだ。当時の被害の様子を図3、4から確認することができる。図7の空撮写真の中央部に火災で燃えた後の県庁が写っており、その右側に、長崎警察署が写っている。警察署が深刻な被害から免れた原因ははっきりしないが、この写真から、市街地における広範囲の被害があったことが分かる。図8は大波止方面から撮影された1枚で、長崎警察署の西立面が写っている。周囲の廃墟となった風景と比べると、この建物は不思議なほど外見上の損傷が少ない。
